INLEVERRICHTLIJNEN VOOR VOERTUIG

OK TRUCKS
PRE-OWNED VEHICLES CERTIFIED BY **IVECO**

CARROSSERIE EN AANBOUWDELEN: SCHAAPPLEK- KEN, KRASSEN, DEUKEN, DEFECTEN EN REINIGING

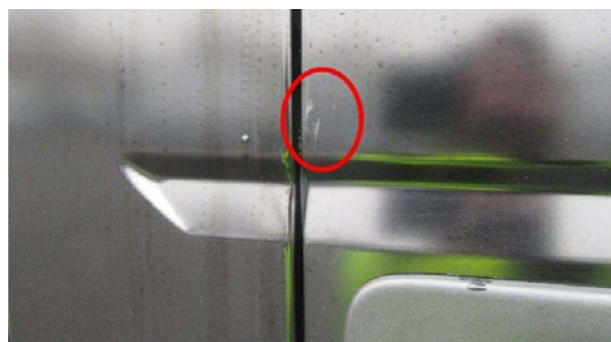
Schaafplek op deurrand

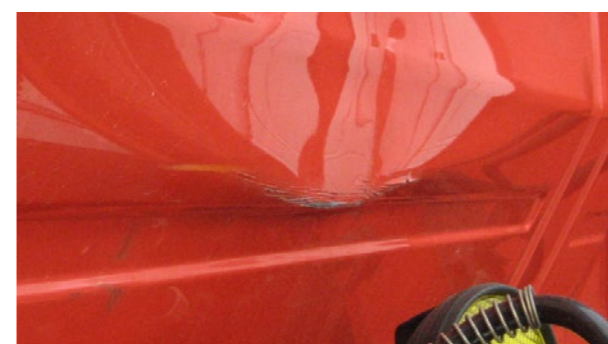
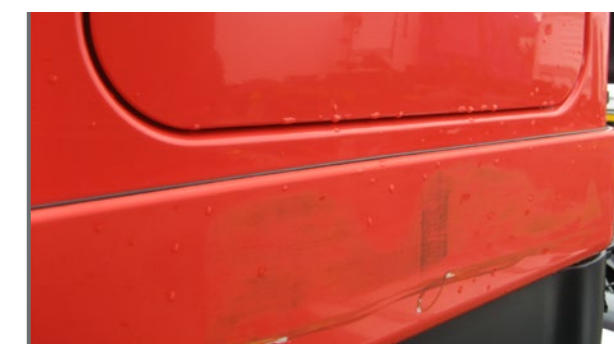
Onherstelbare onderdelen, niet economisch verantwoorde reparatie of niet-goedgekeurd vervangingsonderdeel

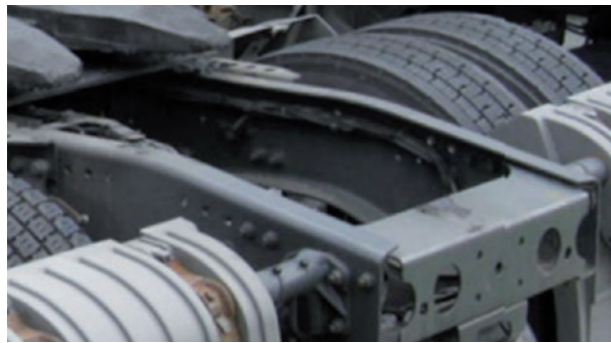
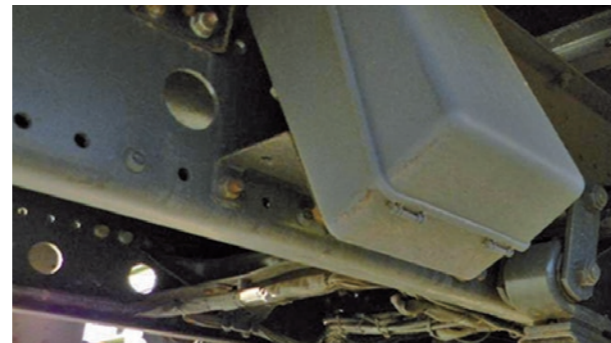
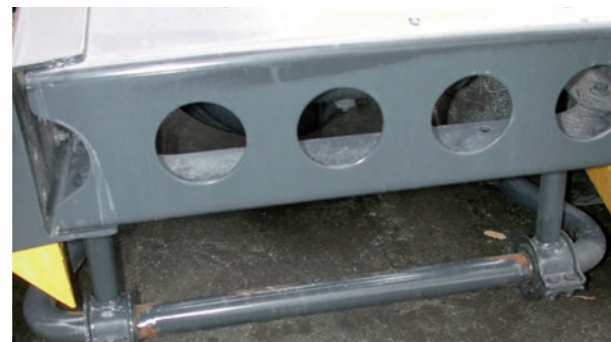
Lichte schraafplekken op bovenzijde chassis, achterkant of dwarsbalk

Lichte schraafplekken rond tranenplaat

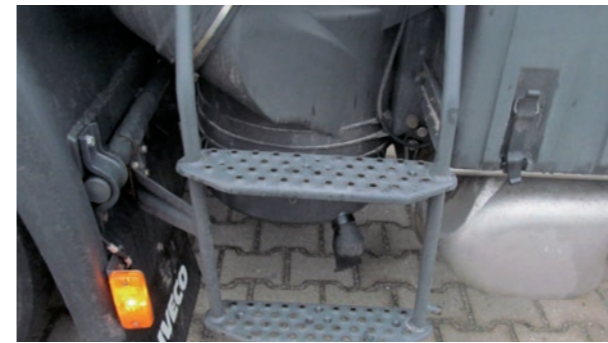
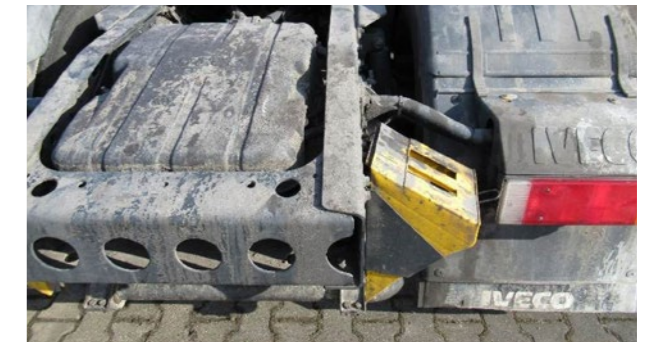
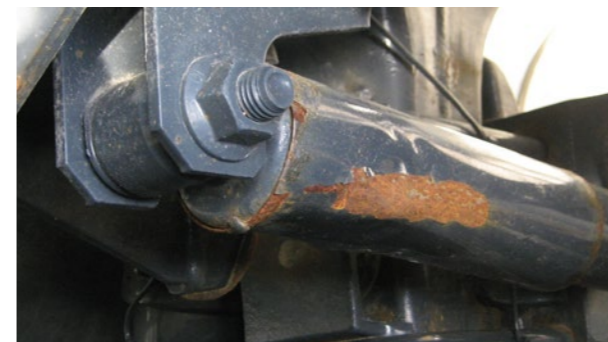
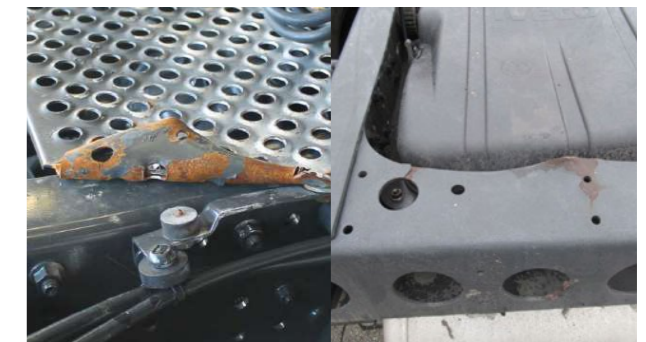
Ernstige krassen tot op de primer

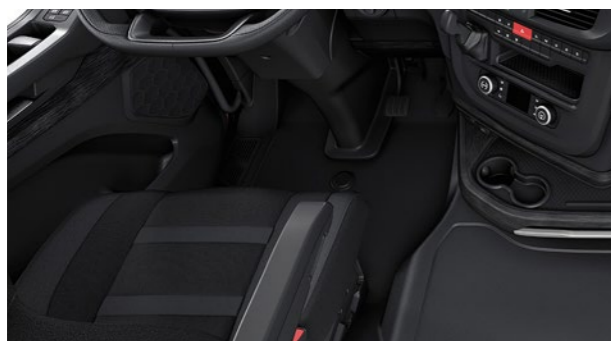
Lichte vervuiling kan worden verwijderd door chemische reiniging door een specialist

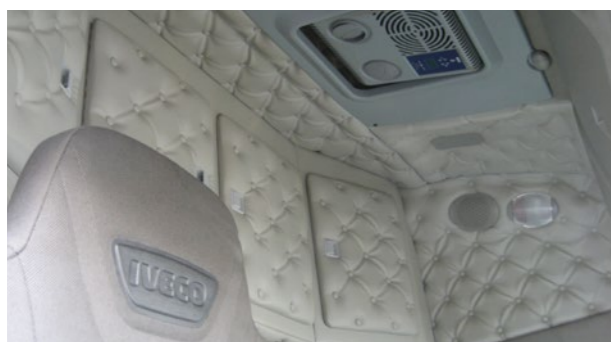
Lichte verkleuring door zonlicht

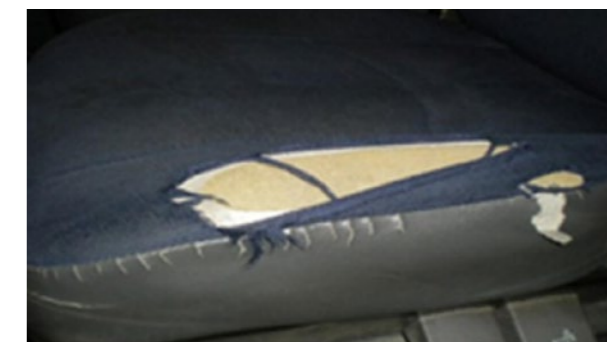
Vulling ontbreekt of gebroken frame

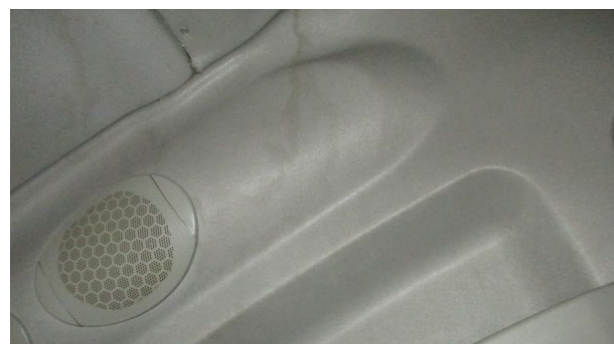
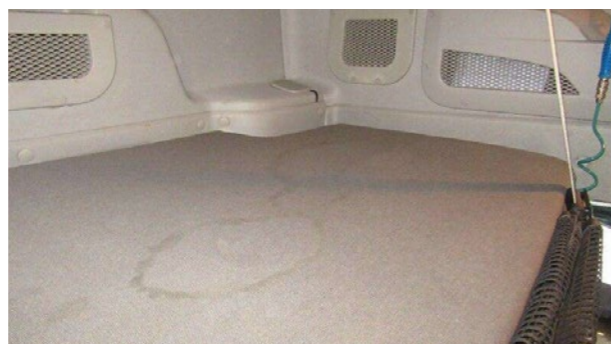
Ernstige verontreiniging, vlekken en geuren vereisen chemische reiniging door een specialist.

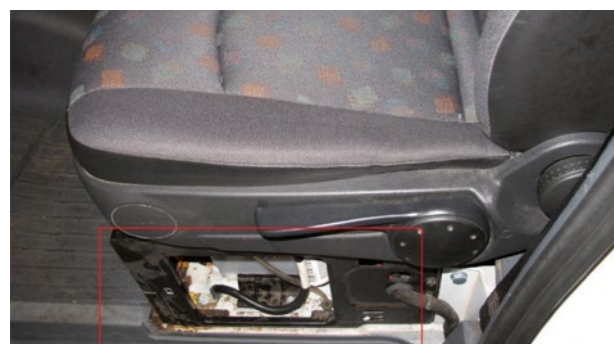
Ontbrekende uitrusting of bekleding

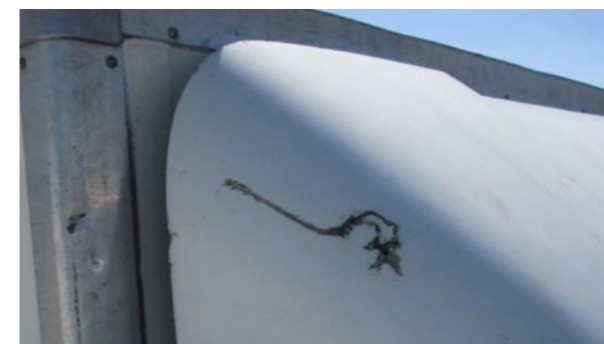
Dakspoiler en windgeleider: Economisch verantwoord te repareren

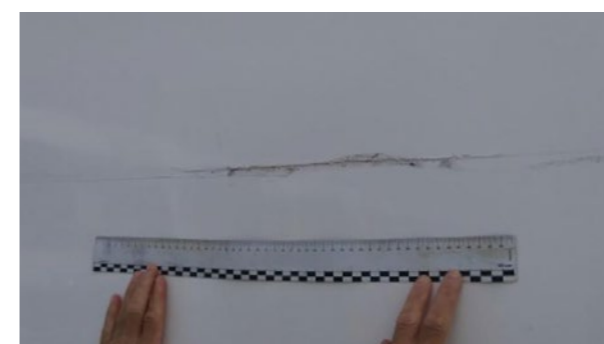
Zijpanelen: Kras met verwijderd materiaal ≥ 20 cm nog economisch verantwoord te repareren.
Optie om half paneel te spuiten

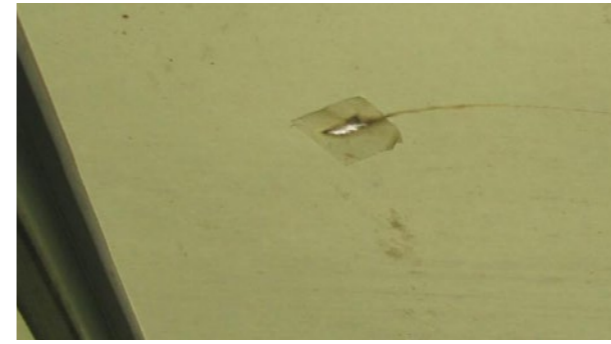
Dak: Economisch verantwoord te repareren perforaties of scheuren

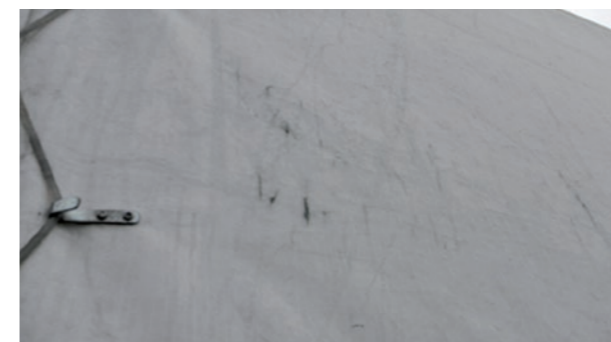
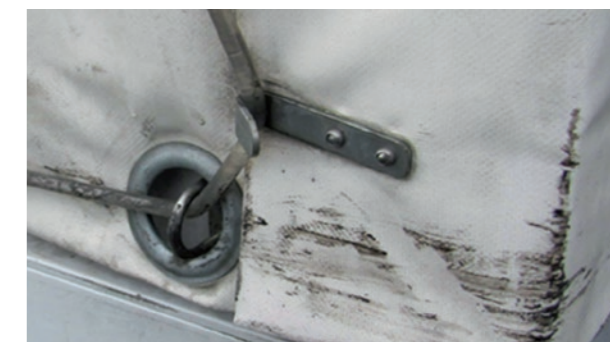
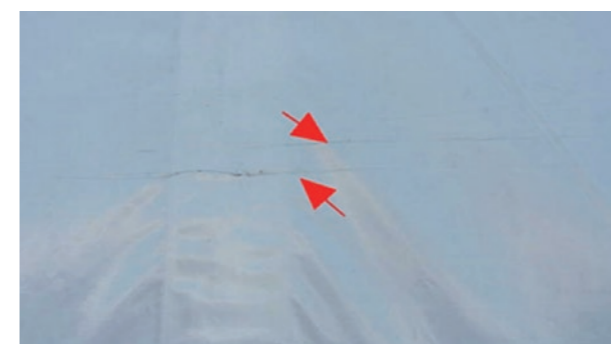
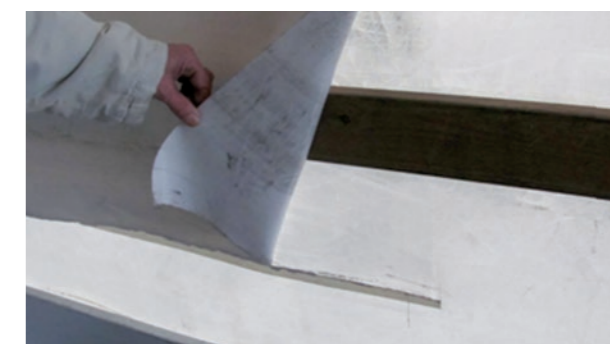
-     Diepe krassen tot het weefsel
-     Krassen met duidelijke materiaalverwijdering
-     Duidelijke schade door vervuiling
-     Duidelijke verkleuring
-     Onprofessionele reparaties
-     Scheuren in het zeil, ogen of haken
-   Lijmresten van belettering

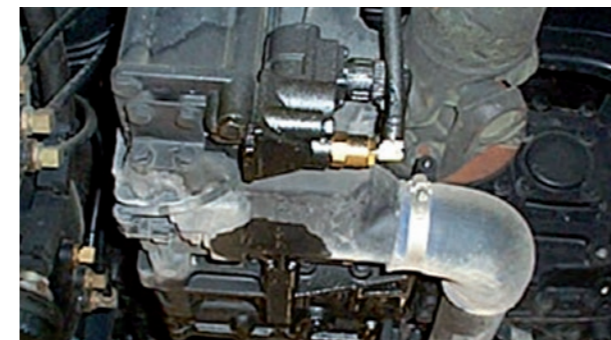
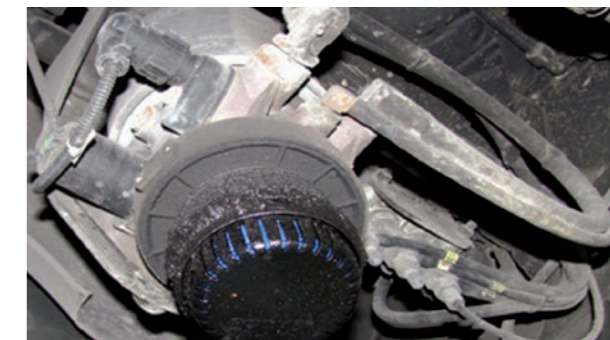
Alle lekken van de motor, versnellingsbak en differentieel, hydraulische vering en dempers

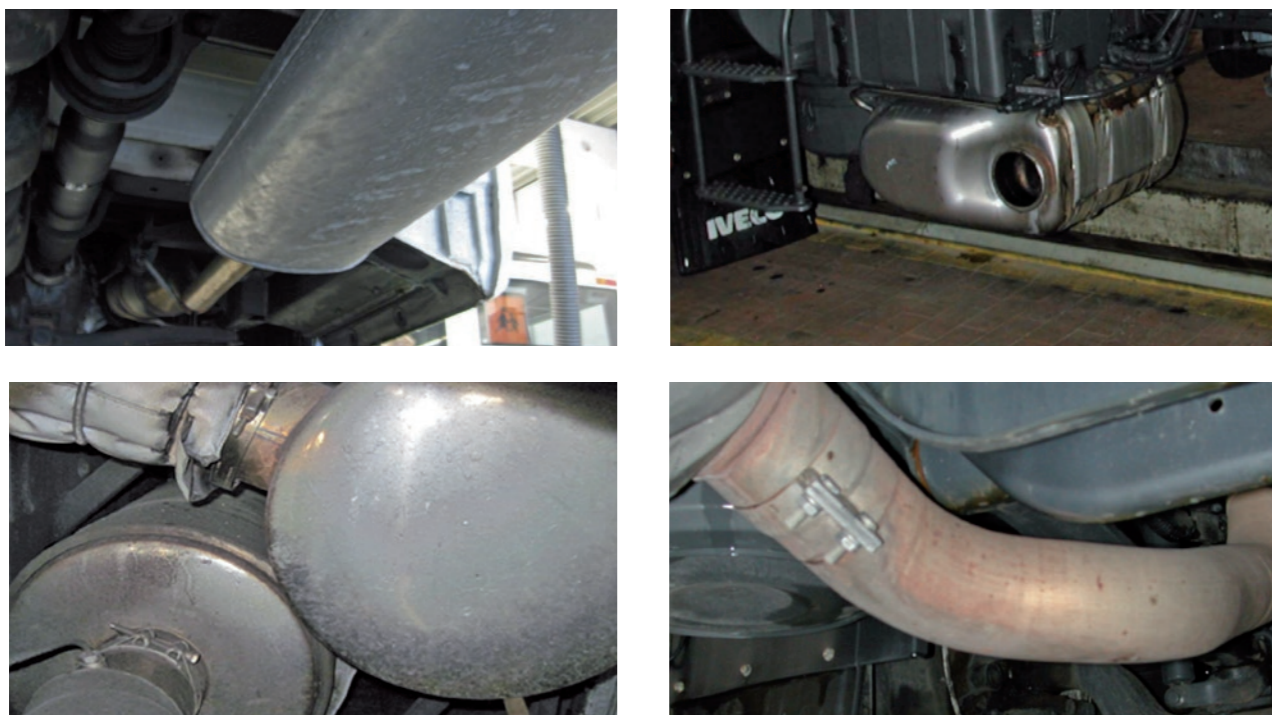
Conditie voldoet aan technische inspectie

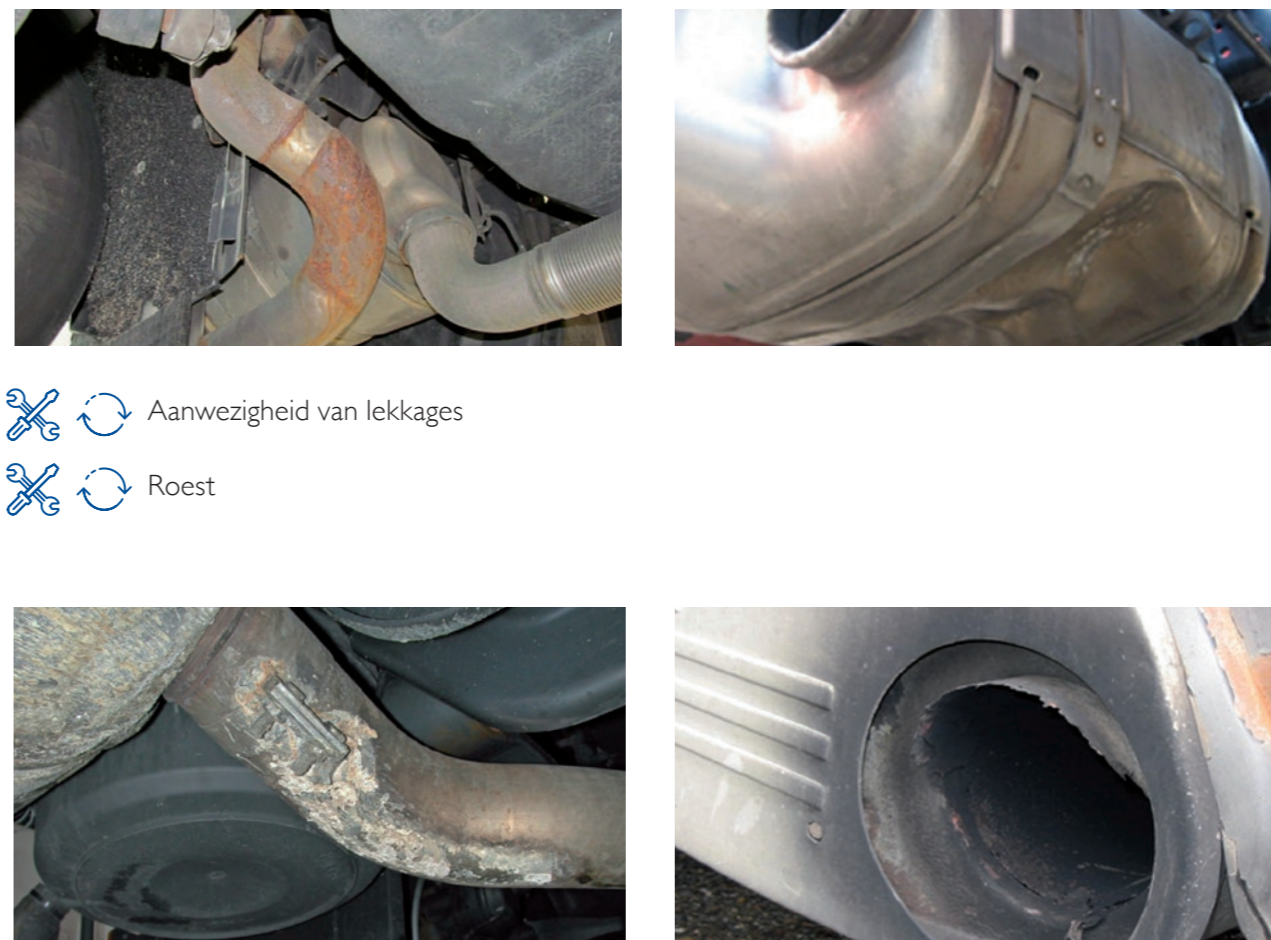
- Aanwezigheid van lekkages
- Roest

- Schade door schokken van buitenaf
- Ontbrekende uitrusting, bijv. uitlaatmonden gescheurd of vervormd

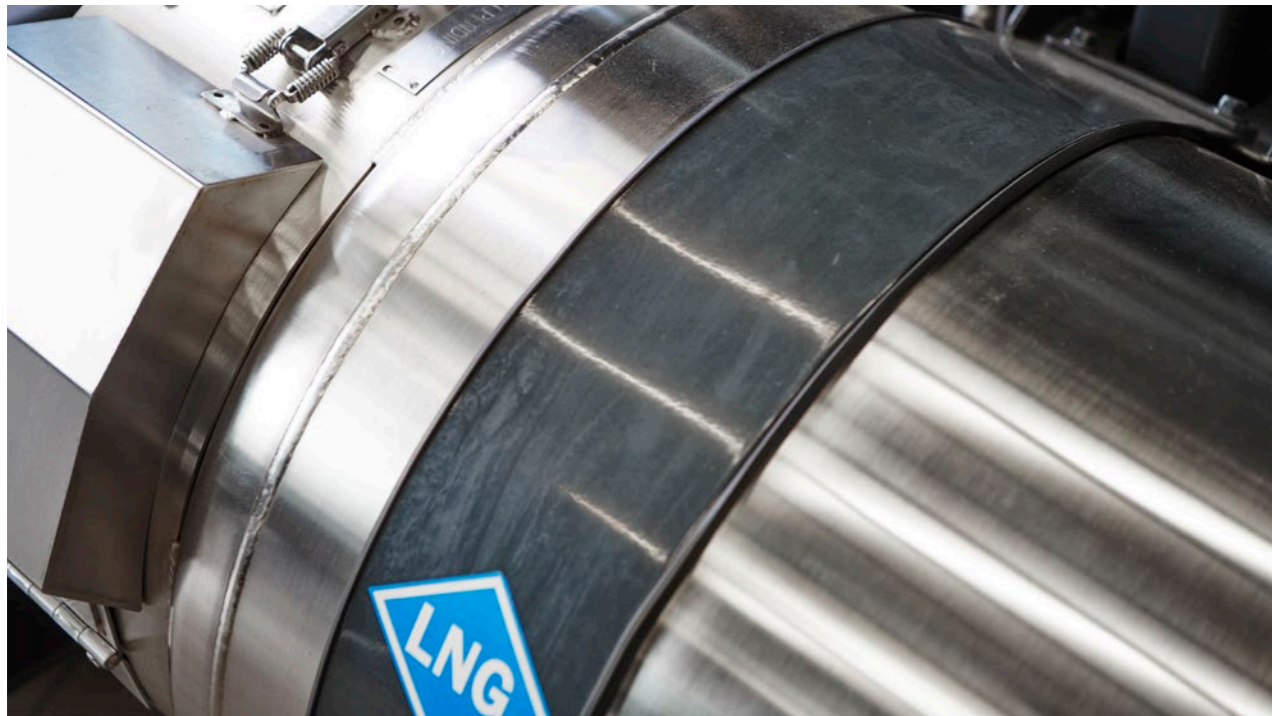
De LNG-tank moet worden geretourneerd in goede conditie, zoals weergegeven in de afbeelding.

Controleer of de beugels en banden aanwezig zijn en goed vast zitten.

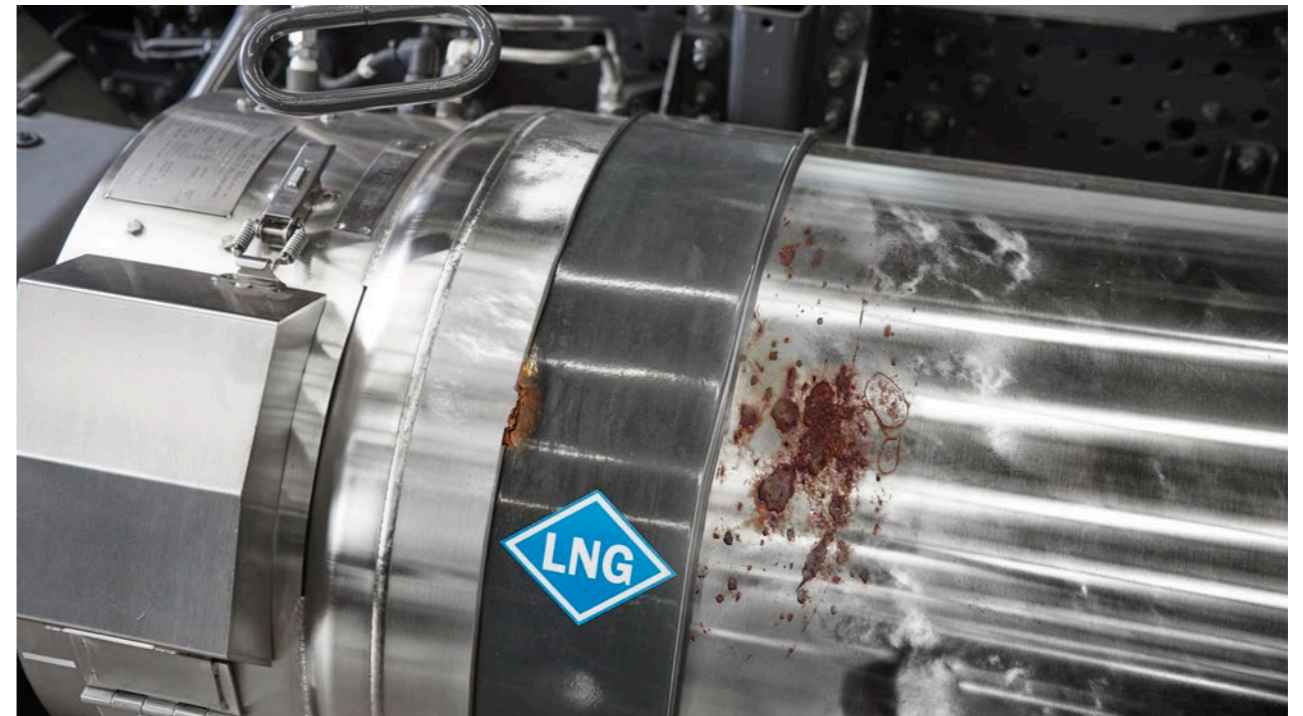
Roest, deuken, scheuren en/of groeven → Kosten voor vervangen beugels en banden doorberekenen.

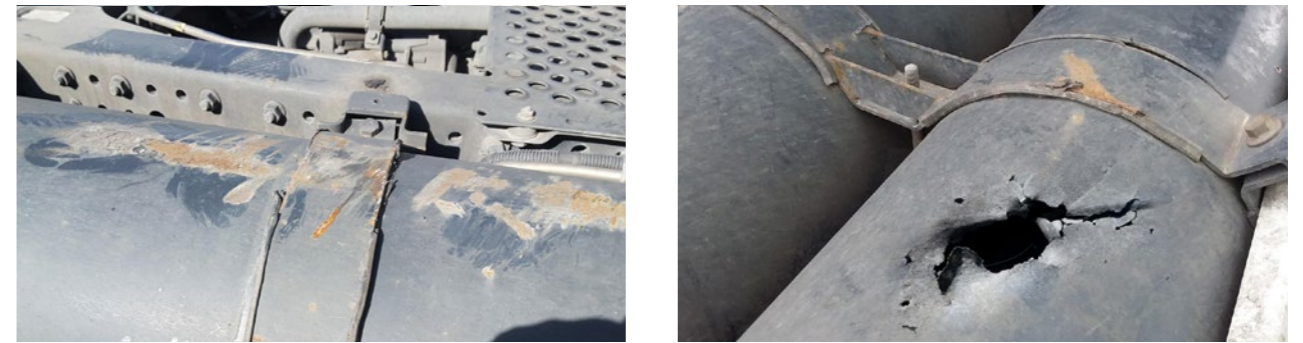
Sporen van reparaties aan CNG-cilinder(s) → Kosten voor vervangen defecte/beschadigde CNG-cilinder(s) doorberekenen.

Gaten in CNG-cilinder(s) → Kosten voor vervangen defecte/beschadigde CNG-cilinder(s) doorberekenen.

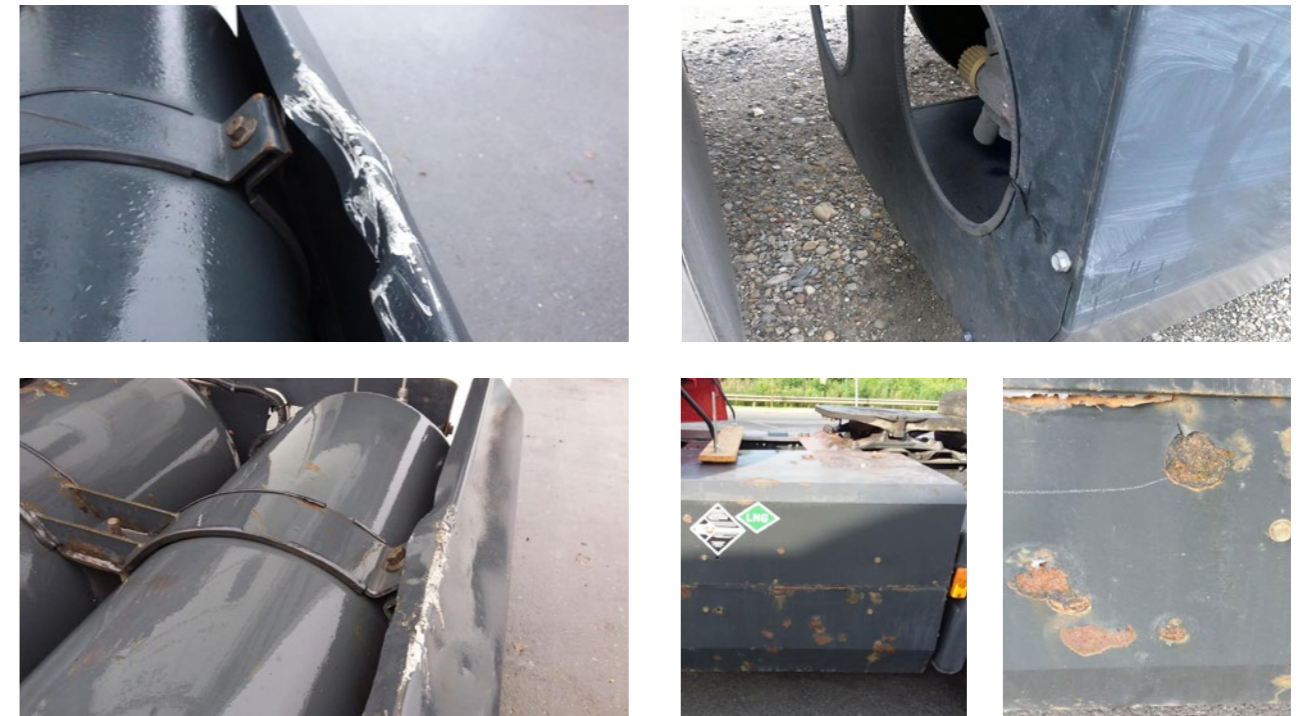
Zichtbare deuken en vervormingen die van invloed zijn op de goede werking en veiligheid
→ Kosten voor vervangen beschermkap doorberekenen.

Roest, scheuren en/of groeven die van invloed zijn op de goede werking en veiligheid
→ Kosten voor vervangen beschermkap doorberekenen.

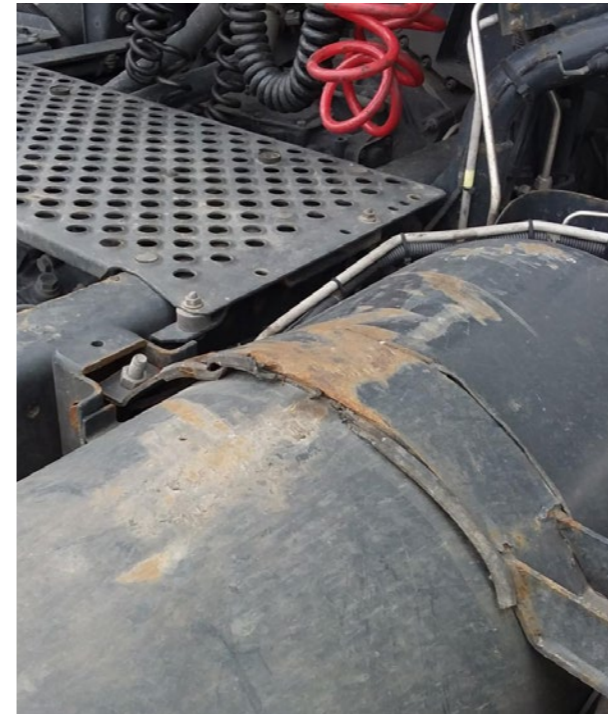
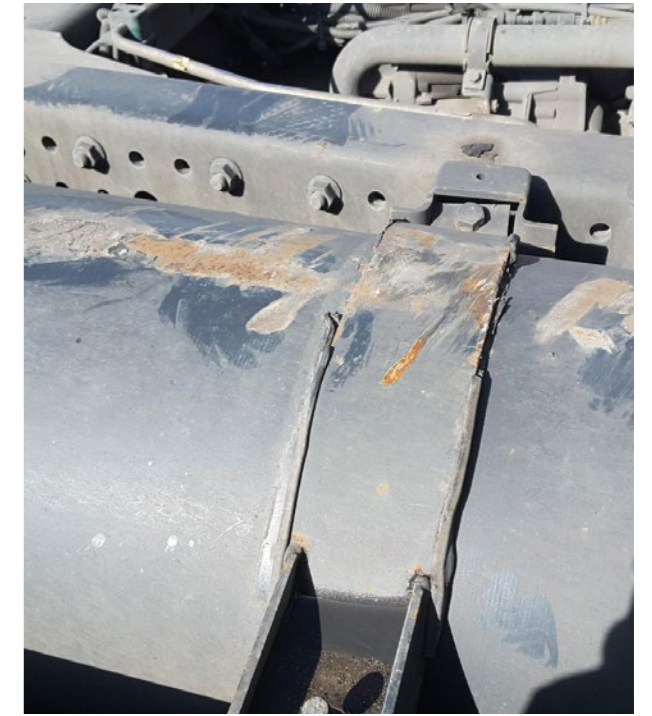
Roest, deuken, scheuren en/of groeven → Kosten voor vervangen beugels en banden doorberekenen.

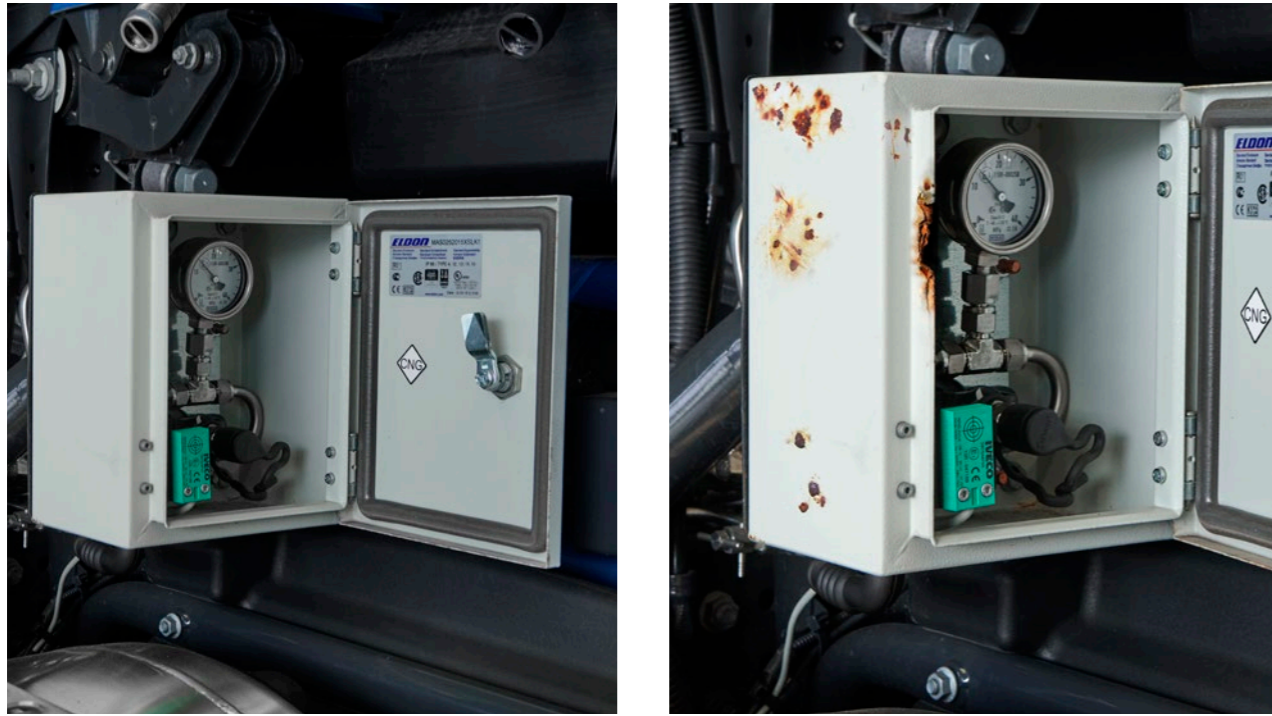
Roest op kast voor vulaansluiting → Opmerking over schade, kosteloos.

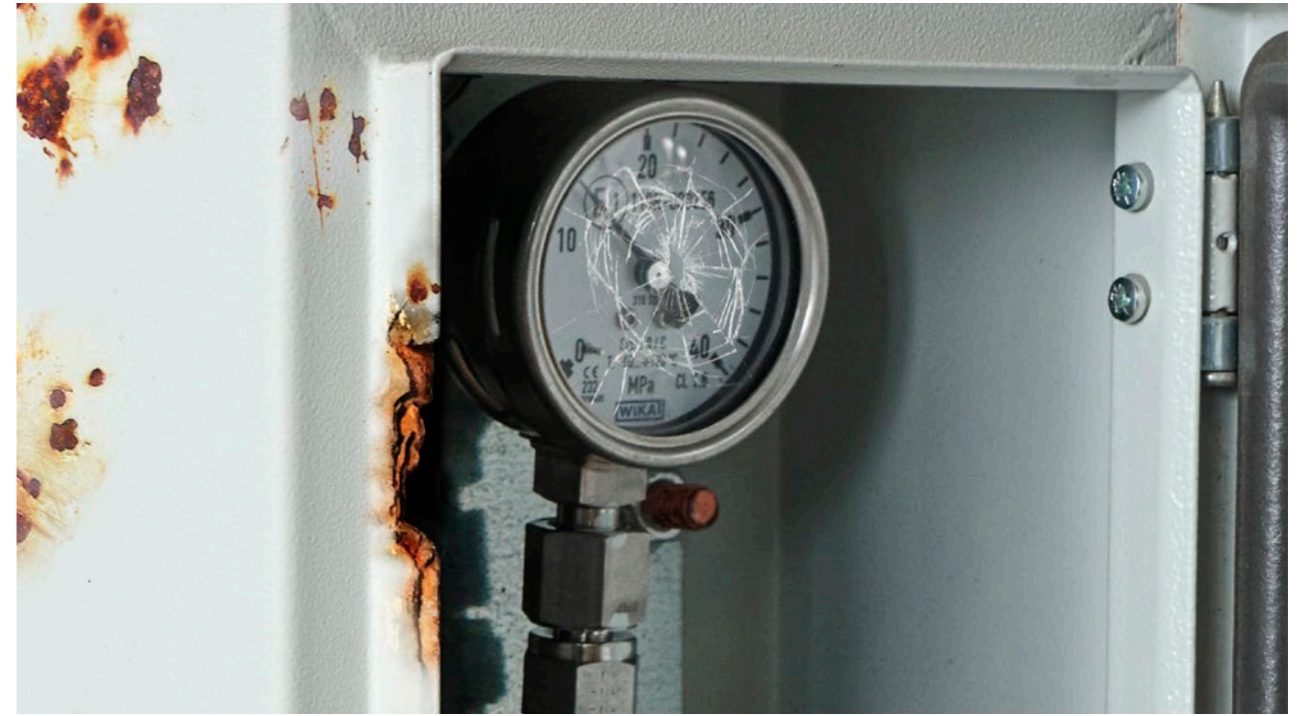
Kast voor vulaansluiting afwezig, vulaansluiting of manometer beschadigd → Kosten voor vervangen complete kast doorberekenen.

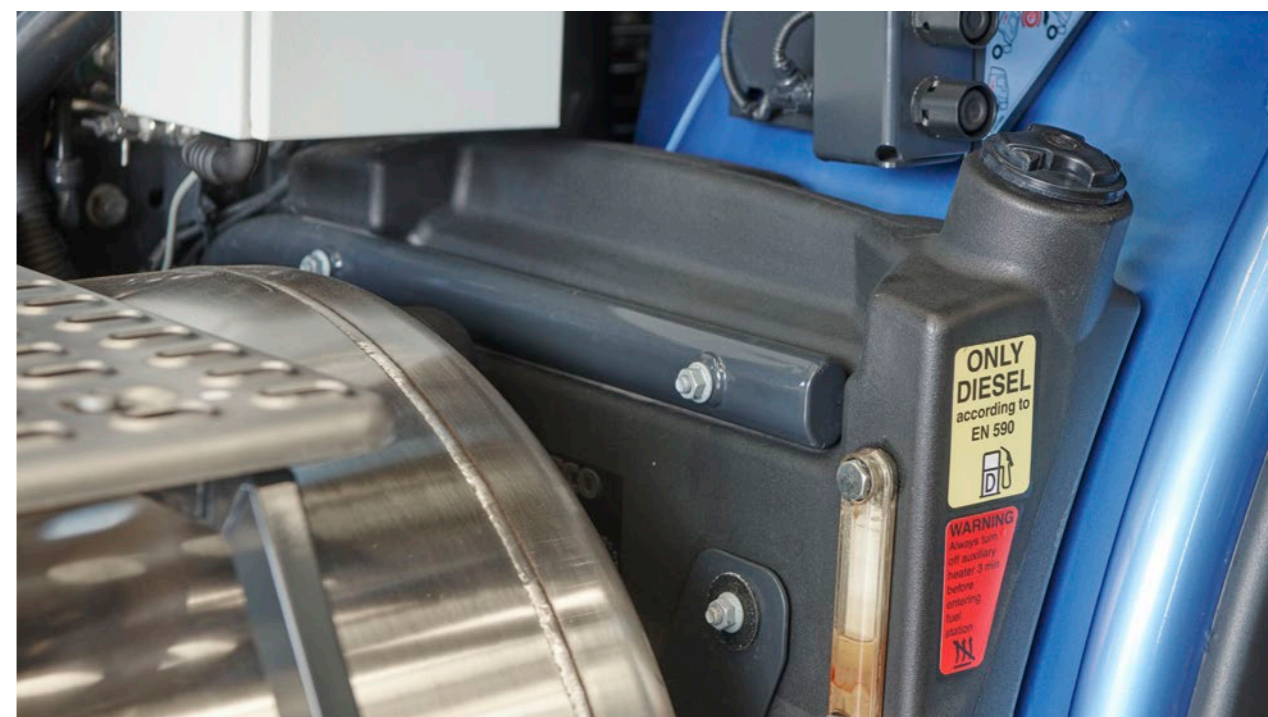
Sleutel standverwarmingstank ontbreekt → Kosten voor vervangen sleutel doorberekenen.

Scheuren in standverwarmingstank → Kosten voor vervangen standverwarmingstank doorberekenen.

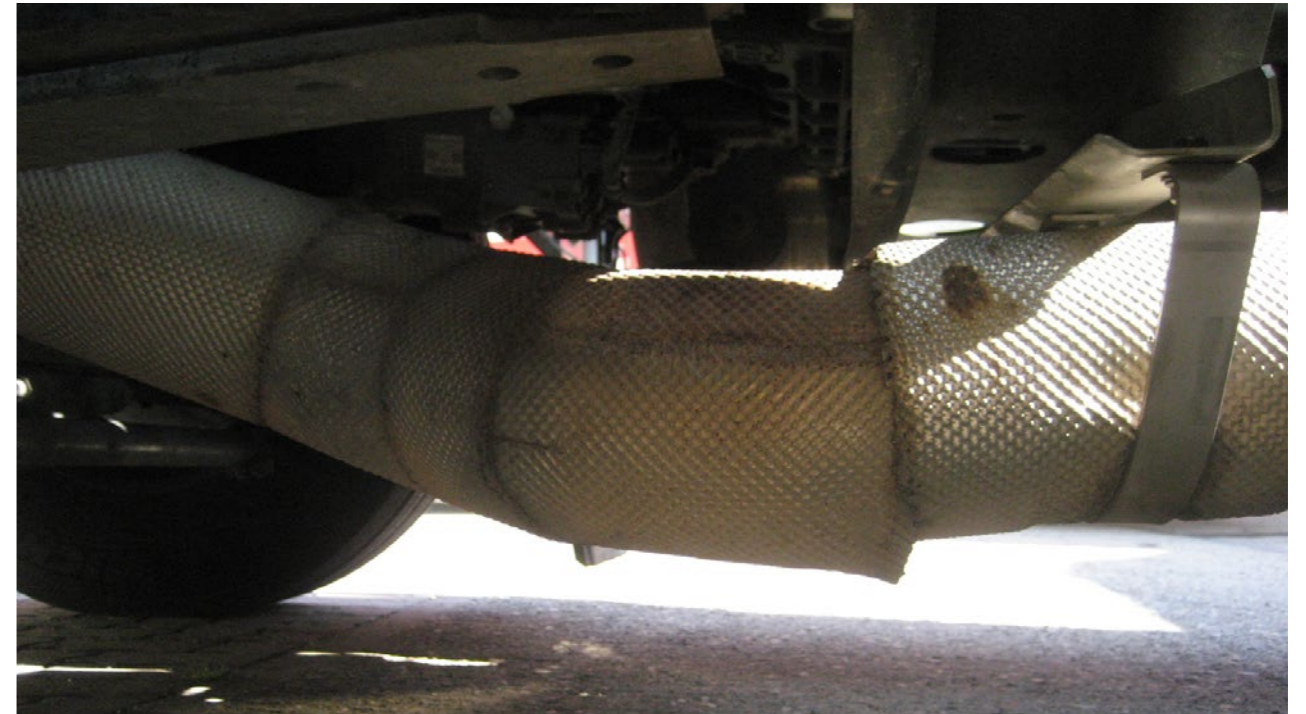
De volgende zaken zijn niet acceptabel: gebroken pijpen, gescheurde thermische isolatie, deuken die de diameter van de pijp beïnvloeden.
